EVALUASI DAN PERKUATAN BETON BERTULANG STRUKTUR SILO KERUCUT

Tujuan dari evaluasi struktur silo kerucut ini merupakan studi kasus terhadap Silo 5 Pabrik Semen Tuban untuk menilai kondisi struktur saat ini dan kekuatan material yang ada, serta untuk menilai kapasitas elemen struktur silo semen berdasarkan kondisi beban rencana yang ada sesuai dengan ketentuan yang berlaku. Serta menganalisa rekomendasi perbaikan dan perkuatan yang dibutuhkan agar bangunan silo memiliki umur operasional sesuai kondisi layan yang direncanakan.

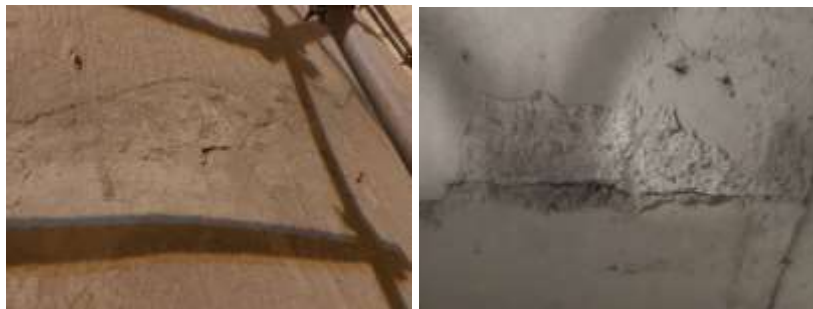
Gambar 2. Visual Kerusakan Sisi Atas Pelat Silo Kerucut

Elemen struktur silo kerucut mengalami kerusakan. Hasil dokumentasi survei visual melalui foto (Gambar 2 dan 3) serta ilustrasi kerusakan (Gambar 4 dan 5) menunjukkan hal ini. Gambar tersebut menggambarkan banyaknya retakan yang terjadi pada permukaan atas dan bawah silo kerucut.

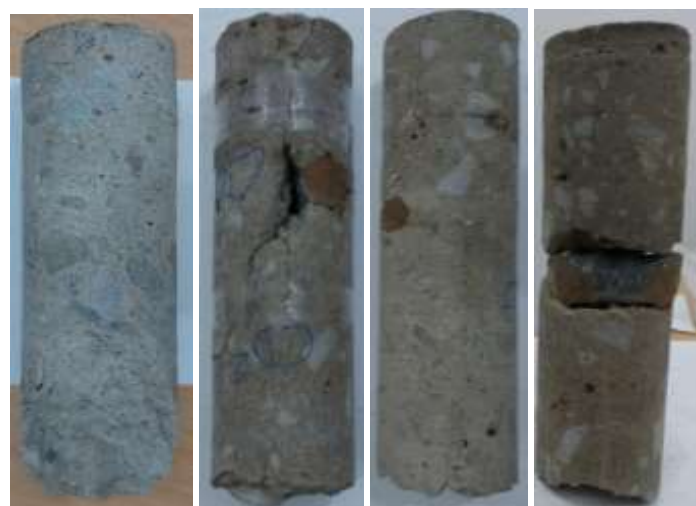
Gambar 6. Sampel Beton hasil pengambilan pada struktur silo kerucut

Pengambilan sampel inti beton dilakukan berdasarkan metode uji ASTM C42-90 atau SNI 03-2492-2002. Ini dikategorikan sebagai uji destruktif di mana sampel diambil menggunakan bor inti dengan mata bor berdiameter 4 inci untuk memperoleh sampel inti beton dengan diameter 94 mm. Panjang sampel silinder beton berkisar antara 1,9 hingga 2,1 kali diameter. Jika panjang sampel melebihi 2,1 kali diameter, panjang sampel harus dikurangi, sedangkan jika berdasarkan kondisi di lapangan, panjang yang sama atau kurang dari 1,75 kali diameter harus dikalikan dengan faktor koreksi kekuatan tekan. Empat silinder beton diambil dari struktur silo kerucut dapat dilihat pada Gambar 6.

Berdasarkan hasil pengujian di laboratorium, didapatkan hasil kuat tekan dari benda uji silinder pada elemen struktur silo kerucut adalah: $f_c' \text{ min} = 12,02 \text{ Mpa}$, $f_c' \text{ max} = 14,90 \text{ Mpa}$, $f_c' \text{ average} = 13,44 \text{ Mpa}$. Hal ini berkaitan dengan nilai kepadatan pada hasil pengujian UPV yang menyimpulkan bahwa kondisi kepadatan beton eksisting dalam keadaan Cukup yang memiliki potensi penurunan mutu beton (Khoury, 1992).
