STUDI PENANGGULANGAN BANJIR KALI KETING KABUPATEN JEMBER

Abstrak: Kali Keting is a river located in Jember Regency, East Java Province. The land use of the Keting River Watershed (DAS) is predominantly villages and rice fields. Some of the rice fields are in the middle and upstream of the Kali Keting watershed. On the upstream side, when there is a large discharge, overflow occurs. In fact, the overflow occurred for 5 days and inundated people's houses to a depth of 50 - 60 cm. And in the rice fields, flooding also occurred which inundated 157 ha of rice crops and 26.33 ha of sugar cane crops. So it is necessary to carry out studies for flood prevention. The methods used are the calculation of the planned pearson type 3 log rain analysis, the planned flood discharge calculation using the Nakayasu unit hydrograph method, hydraulic modeling using HEC-RAS software for existing and planned conditions, and discussion of the results of the hydraulic analysis. From the results of the analysis, it was found that action was needed in the form of river normalization. In critical gutters, reinforcement with lining is required.

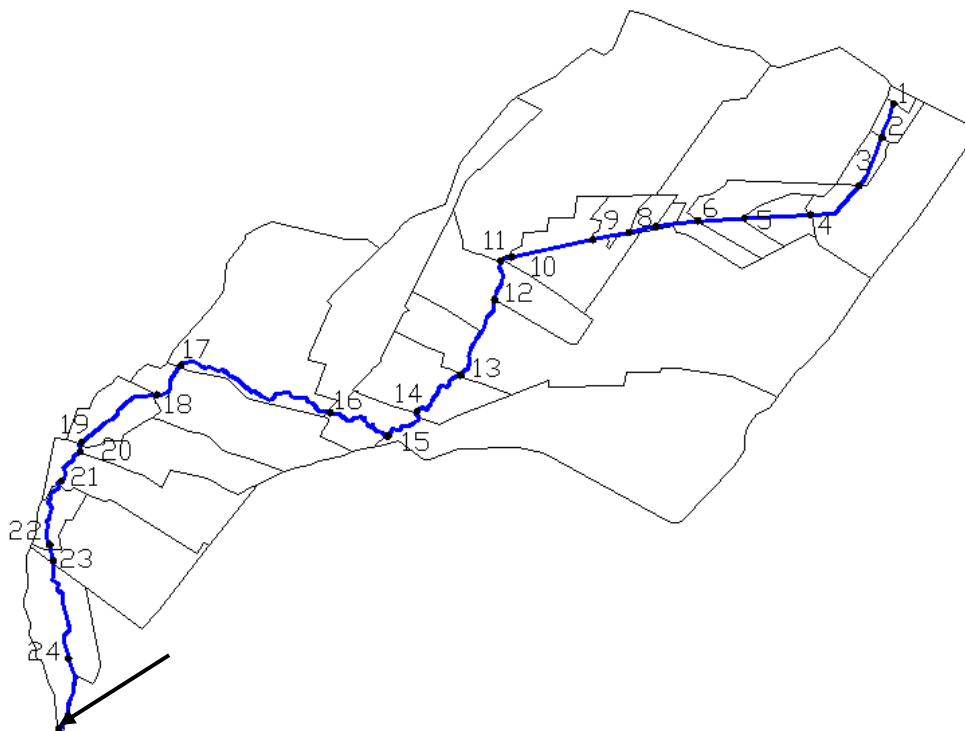
Dalam studi Penanggulangan Banjir Kali Keting ini, sesuai dengan kebutuhan analisis dan survey lokasi yang akan dilakukan maka DAS Keting menjadi 24 sub DAS. Hal ini dilakukan karena analisis hidrologi di sini memperhatikan anak sungai yang masuk ke dalam Kali Keting. Sehingga semakin detail pembagian sub DASnya maka semakin baik dan teliti hasil perhitungan debit banjirnya. Gambar pembagian sub DAS Keting dapat dilihat pada gambar berikut :

Gambar 2. Pembagian Titik Pengamatan dan Sub DAS Kali Keting

Setelah penentuan pembagian sub DAS Keting, maka dilanjutkan dengan perhitungan koefisien pengaliran di setiap Sub DAS Keting. Perhitungan nilai C ini mengikuti posisi outlet sub DAS sehingga jika perhitungan nilai sub DAS di hilir dihitung maka tata guna lahan sub DAS di hulunya ikut diperhitungkan. Nilai Koefisien pengaliran pada suatu daerah dipengaruhi oleh persentase jenis tutupan lahannya adalah sebagai berikut :

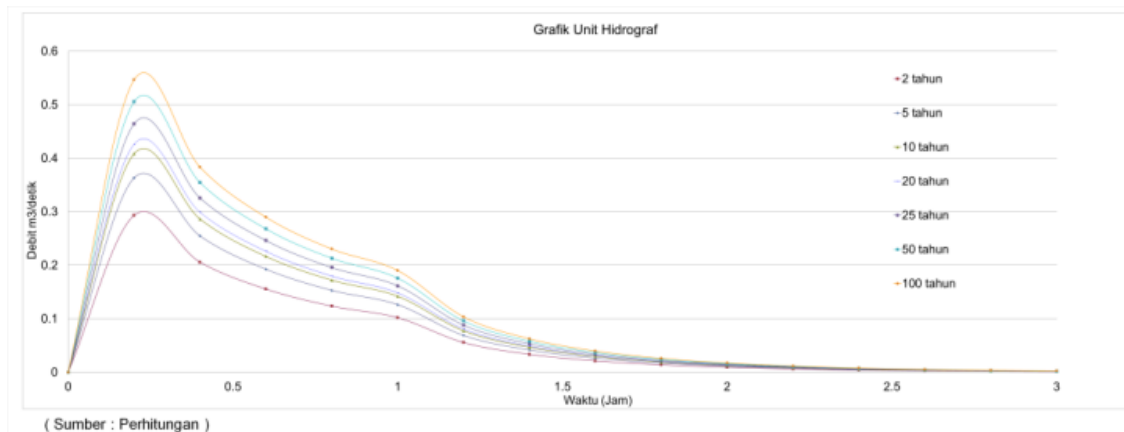
Dari hasil perhitungan debit rencana kemudian diplot dalam sebuah grafik hubungan debit banjir dan waktu. Gambar grafik debit banjir tersebut dapat dilihat pada Gambar 3 dan Gambar 4 di bawah ini. Gambar yang ditampilkan merupakan grafik debit di bagian hulu dan bagian hilir Kali Keting.

Gambar 3. Grafik Unit Hidrograf pada Titik Sub DAS Kali Keting 1

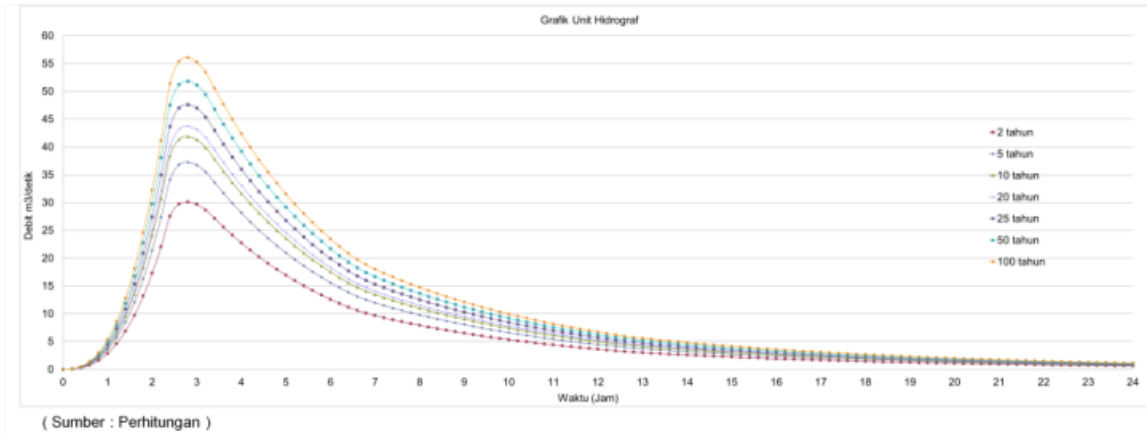
Gambar 4. Grafik Unit Hidrograf pada Titik Sub DAS Kali Keting 24

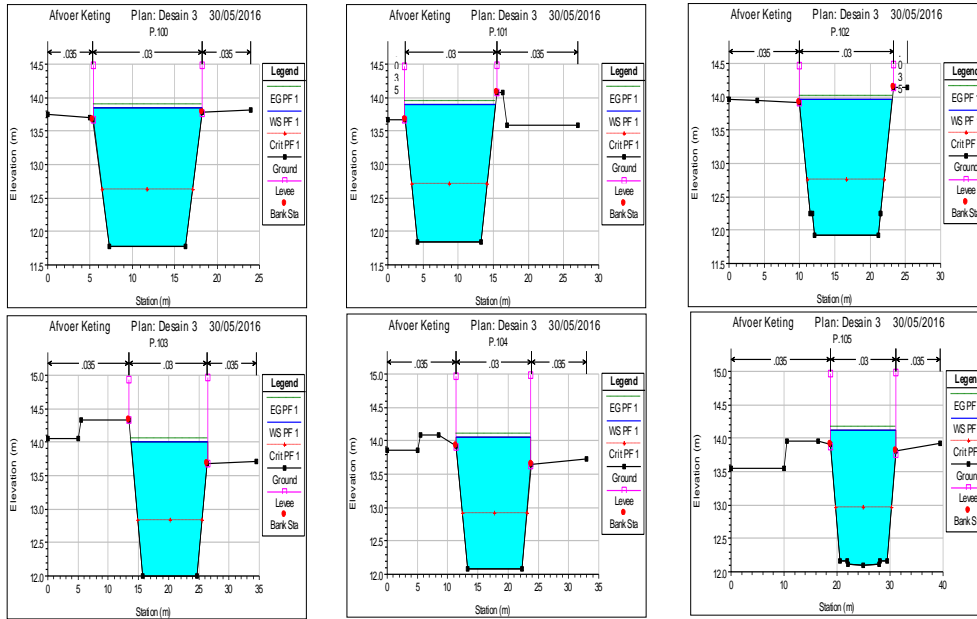
Bentuk penampang melintang rencana sungai dan hasil penelusuran tinggi muka air saat kondisi banjir Q10, dan sebagai pembanding yaitu hasil penelusuran tinggi muka air Q10 dalam kondisi existing. Setelah dilakukan simulasi, maka terjadi perbedaan elevasi muka air di saat kondisi existing dan kondisi rencana.

Penampang Cross P100 – P105 Kali Keting dengan Running Q 10 Kondisi Rencana dapat dilihat pada gambar berikut :

Gambar 5. Penampang Cross P100 - P105 dengan Running Q10 Kondisi Rencana

Perencanaan kapasitas penampang dilakukan berdasarkan hasil penelusuran banjir, dengan menggunakan debit banjir Q10 yang mana lokasi-lokasi yang mengalami banjir akan dilakukan perbaikan/ normalisasi.

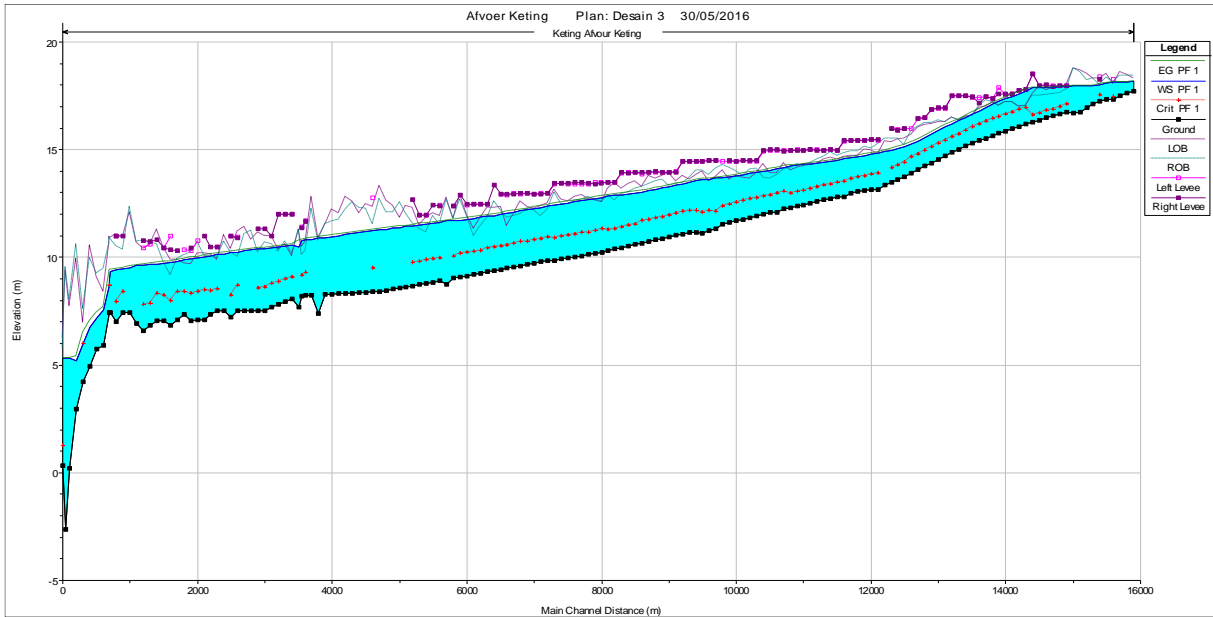
Gambar 7. Penampang Mamanjang Kali keting dengan Running Q10 Kondisi Rencana
